Flächenrecycling

Das Beispiel des Standortes der ehemaligen Gerberei "Imsande" in Halle (Westf.)

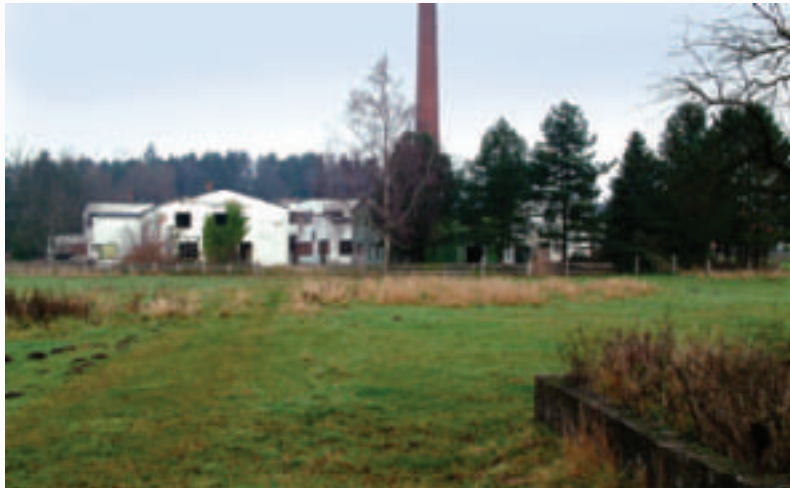
Abb. 1: Blick von Süden auf die ehemalige Gerberei „Imsande“

betriebenen ehemaligen Gerberei, liegt eingebettet in einem noch weitgehend landwirtschaftlich geprägten Umfeld (**Abb. 1**). Interessant für ein Flächenrecyclingprojekt des AAV ist dieses Areal dennoch, da es in der einzig verbliebenen Entwicklungsachse des Ortskerns von Halle für Wohnbauprojekte liegt.

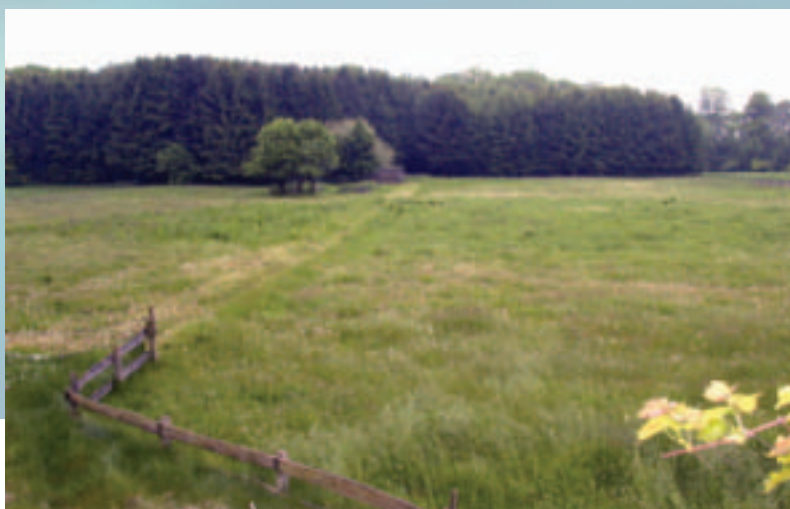
Abb. 2: Blick nach Süden auf die ehemaligen Klärteiche

Aufgrund der langjährigen Nutzung des Geländes als Gebereistandort wurden massive Verunreinigungen des Bodens verursacht. Die während des Betriebes u. a. angefallenen, stark chromhaltigen Abwässer wurden nach einer Vorbehandlung in Absetzbecken und -teichen im südlichen Geländeteil (**Abb. 2**) dem Vorfluter Kleinebach zugeführt. Die Teiche waren unten offen, sodass die Absetzmassen in den Untergrund entwässern konnten. Die aus der Lederproduktion anfallenden Klärschlämme wurden anschließend auf die umliegenden Felder als Dünger aufgebracht.

Insgesamt wurde auf ca. 3/4 der Geländefläche eine meist oberflächennahe, stellenweise bis in eine Tiefe von ca. 2 Meter unter GOK reichende Chrombelastung angetroffen. Die höchsten Konzentrationen – bis zu 33.000 mg/kg – wurden dabei in den ehemaligen Absetzbecken nachgewiesen. Die „normale“, flächenhaft auftretende Verunreinigung mit Chrom lag aber deutlich niedriger.
