# JAHRESBERICHT 2004/2005

# Das ehemalige Werksgelände der Firma UNION in Werl

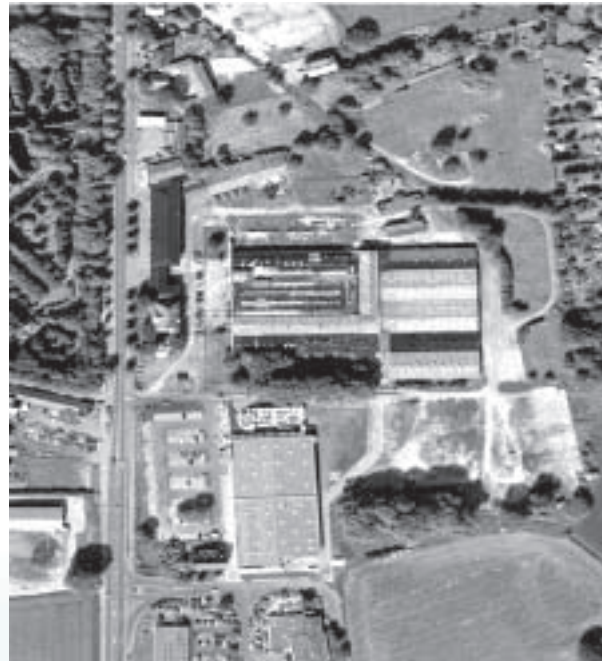
*Das ehemalige Betriebsgelände aus der Vogelperspektive*

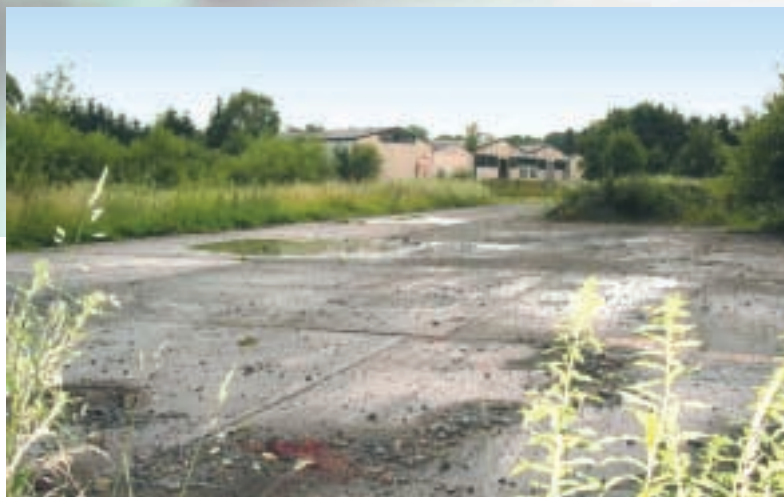
*Betonplatte der früheren Kunststoffspritzerei*

Im Norden schließt sich eine als Weide genutzte Brachfläche an, in deren Boden sich noch Reste (Keller, Splitterschutzgräben) der ehemaligen Barackensiedlung befinden. Etwas südöstlich davon trifft man auf eine ca. 20 x 80 Meter große Betonplatte (Foto S. 30); Überbleibsel der abgebrochenen ehemaligen Kunststoffspritzerei. Diese massive Bodenplatte – die in früheren Planungen als Basis für ein so genanntes

Umlagerungs- oder Landschaftsbauwerk dienen sollte, welches im Volksmund bereits den Spitznamen „Monte Altlasto“ erhalten hatte – befindet sich genau oberhalb eines Quellgebietes, aus dem auch teilweise der Uffelbach gespeist wurde.
