Zukunft mit Holzpellets

Das ca. 33.000 m² große, ehemalige Betriebsgelände des „Holz- und Imprägnierwerkes Borlinghausen S. Strasser GmbH & Co. KG“ wurde seit mehr als 100 Jahren mannigfaltig gewerblich-industriell genutzt, bevor auf dem Gelände Pfähle, Palisaden und (Spiel-) Geräte aus Holz unter Verwendung von chromhaltigen Holzschutz- und Imprägniermitteln hergestellt wurden. Wie man dies häufig antrifft, begann auch in diesem Fall die industrielle Geschichte zunächst mit dem Abbau von Bodenschätzen.

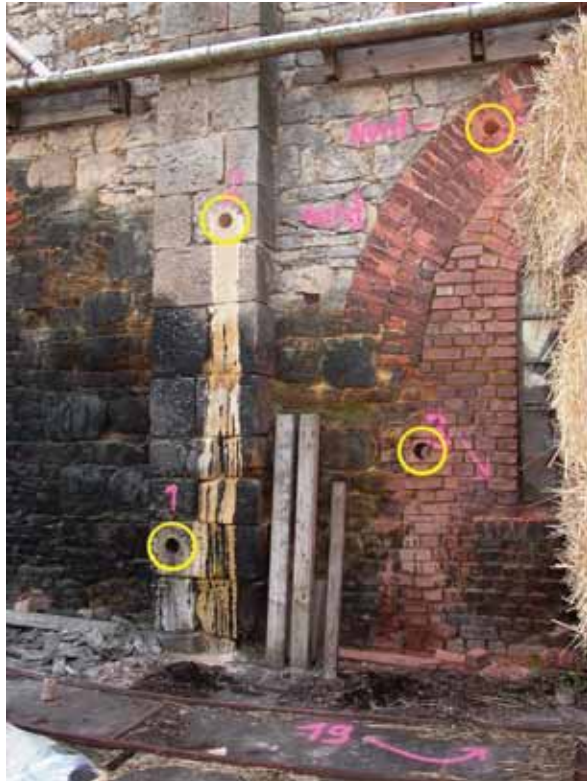
*Baustoff-
beprobung
durch Bohrkern-
entnahme*

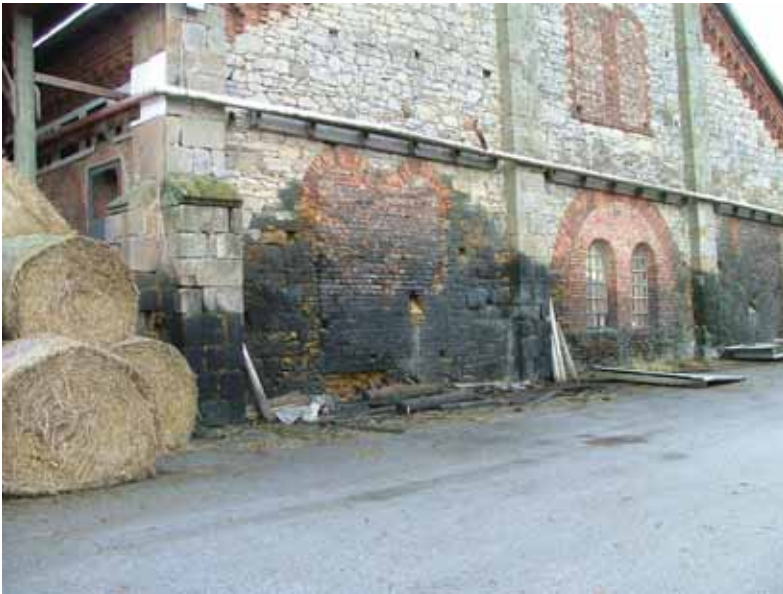
Durch Lagerung von frisch imprägnierten Hölzern verunreinigte Nordwand der Imprägnier-/Sägehalle

Am Standort trifft man i. d. R. zunächst auf eine 1,0 bis 1,5 m, stellenweise aber auch mehrere Meter mächtige Auffüllung, in der bereichsweise Eisenhütten- und Glasschlacken sowie Holzreste eingelagert sind. Dieser Aufschüttungsbereich ist vor allem um die alte Sägebzw. Imprägnierhalle erheblich mit Chrom (Chrom III und Chrom VI) belastet. Auch das Mauerwerk und die Bodenplatte des Gebäudes sind in sehr starkem Maße mit Chrom, Arsen und Kupfer kontaminiert. Der augenscheinlich unsachgemäße Umgang mit den chromhaltigen Imprägniermitteln lässt sich bereits äußerlich an den verfärbten Sandsteinen der ehemaligen Imprägnierhalle ablesen (siehe Abbildungen).

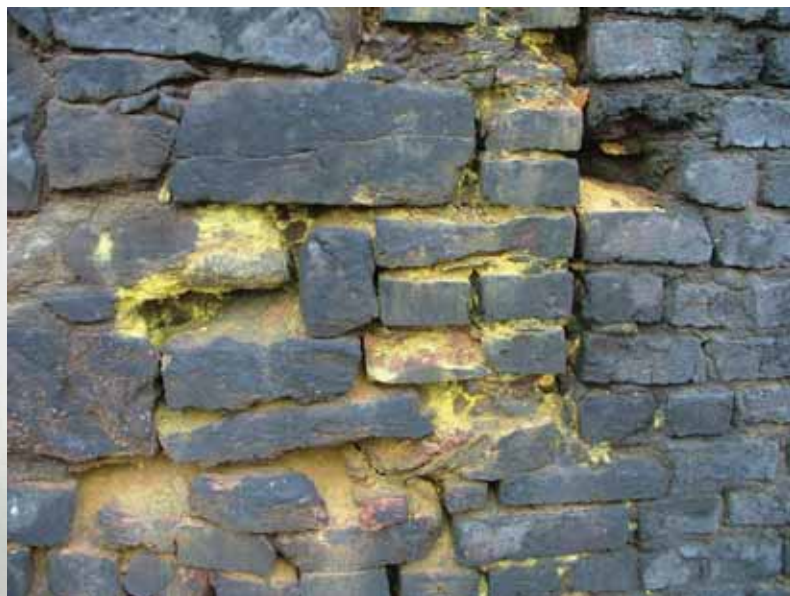
Detailansicht der Chromsalzausblühungen

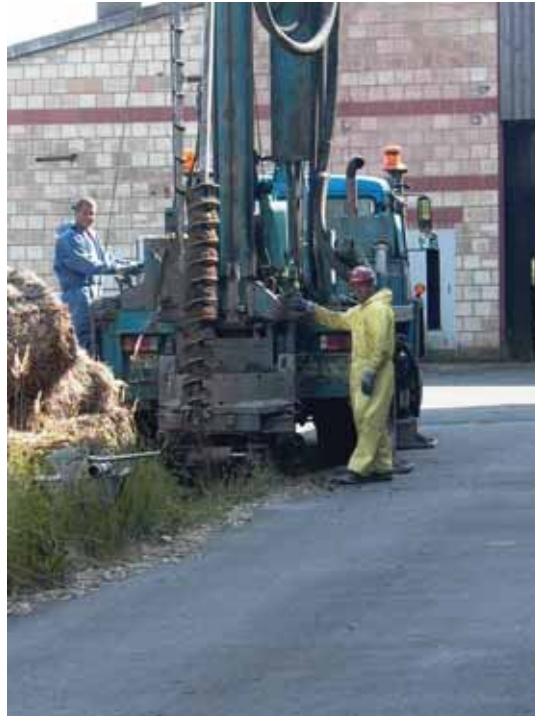
Errichtung von Grundwassermessstellen auf dem Gelände
